PLANTA - ELÉTRICA -
Esc.11/25

ESCOLA MUNICIPAL ENSINO FUNDAMENTAL
HORÁCIO SEVERO DA COSTA

DATA: AGO/17
ESCALA: Indicada
PROJETO: Elétrico
PRANCHA: 01

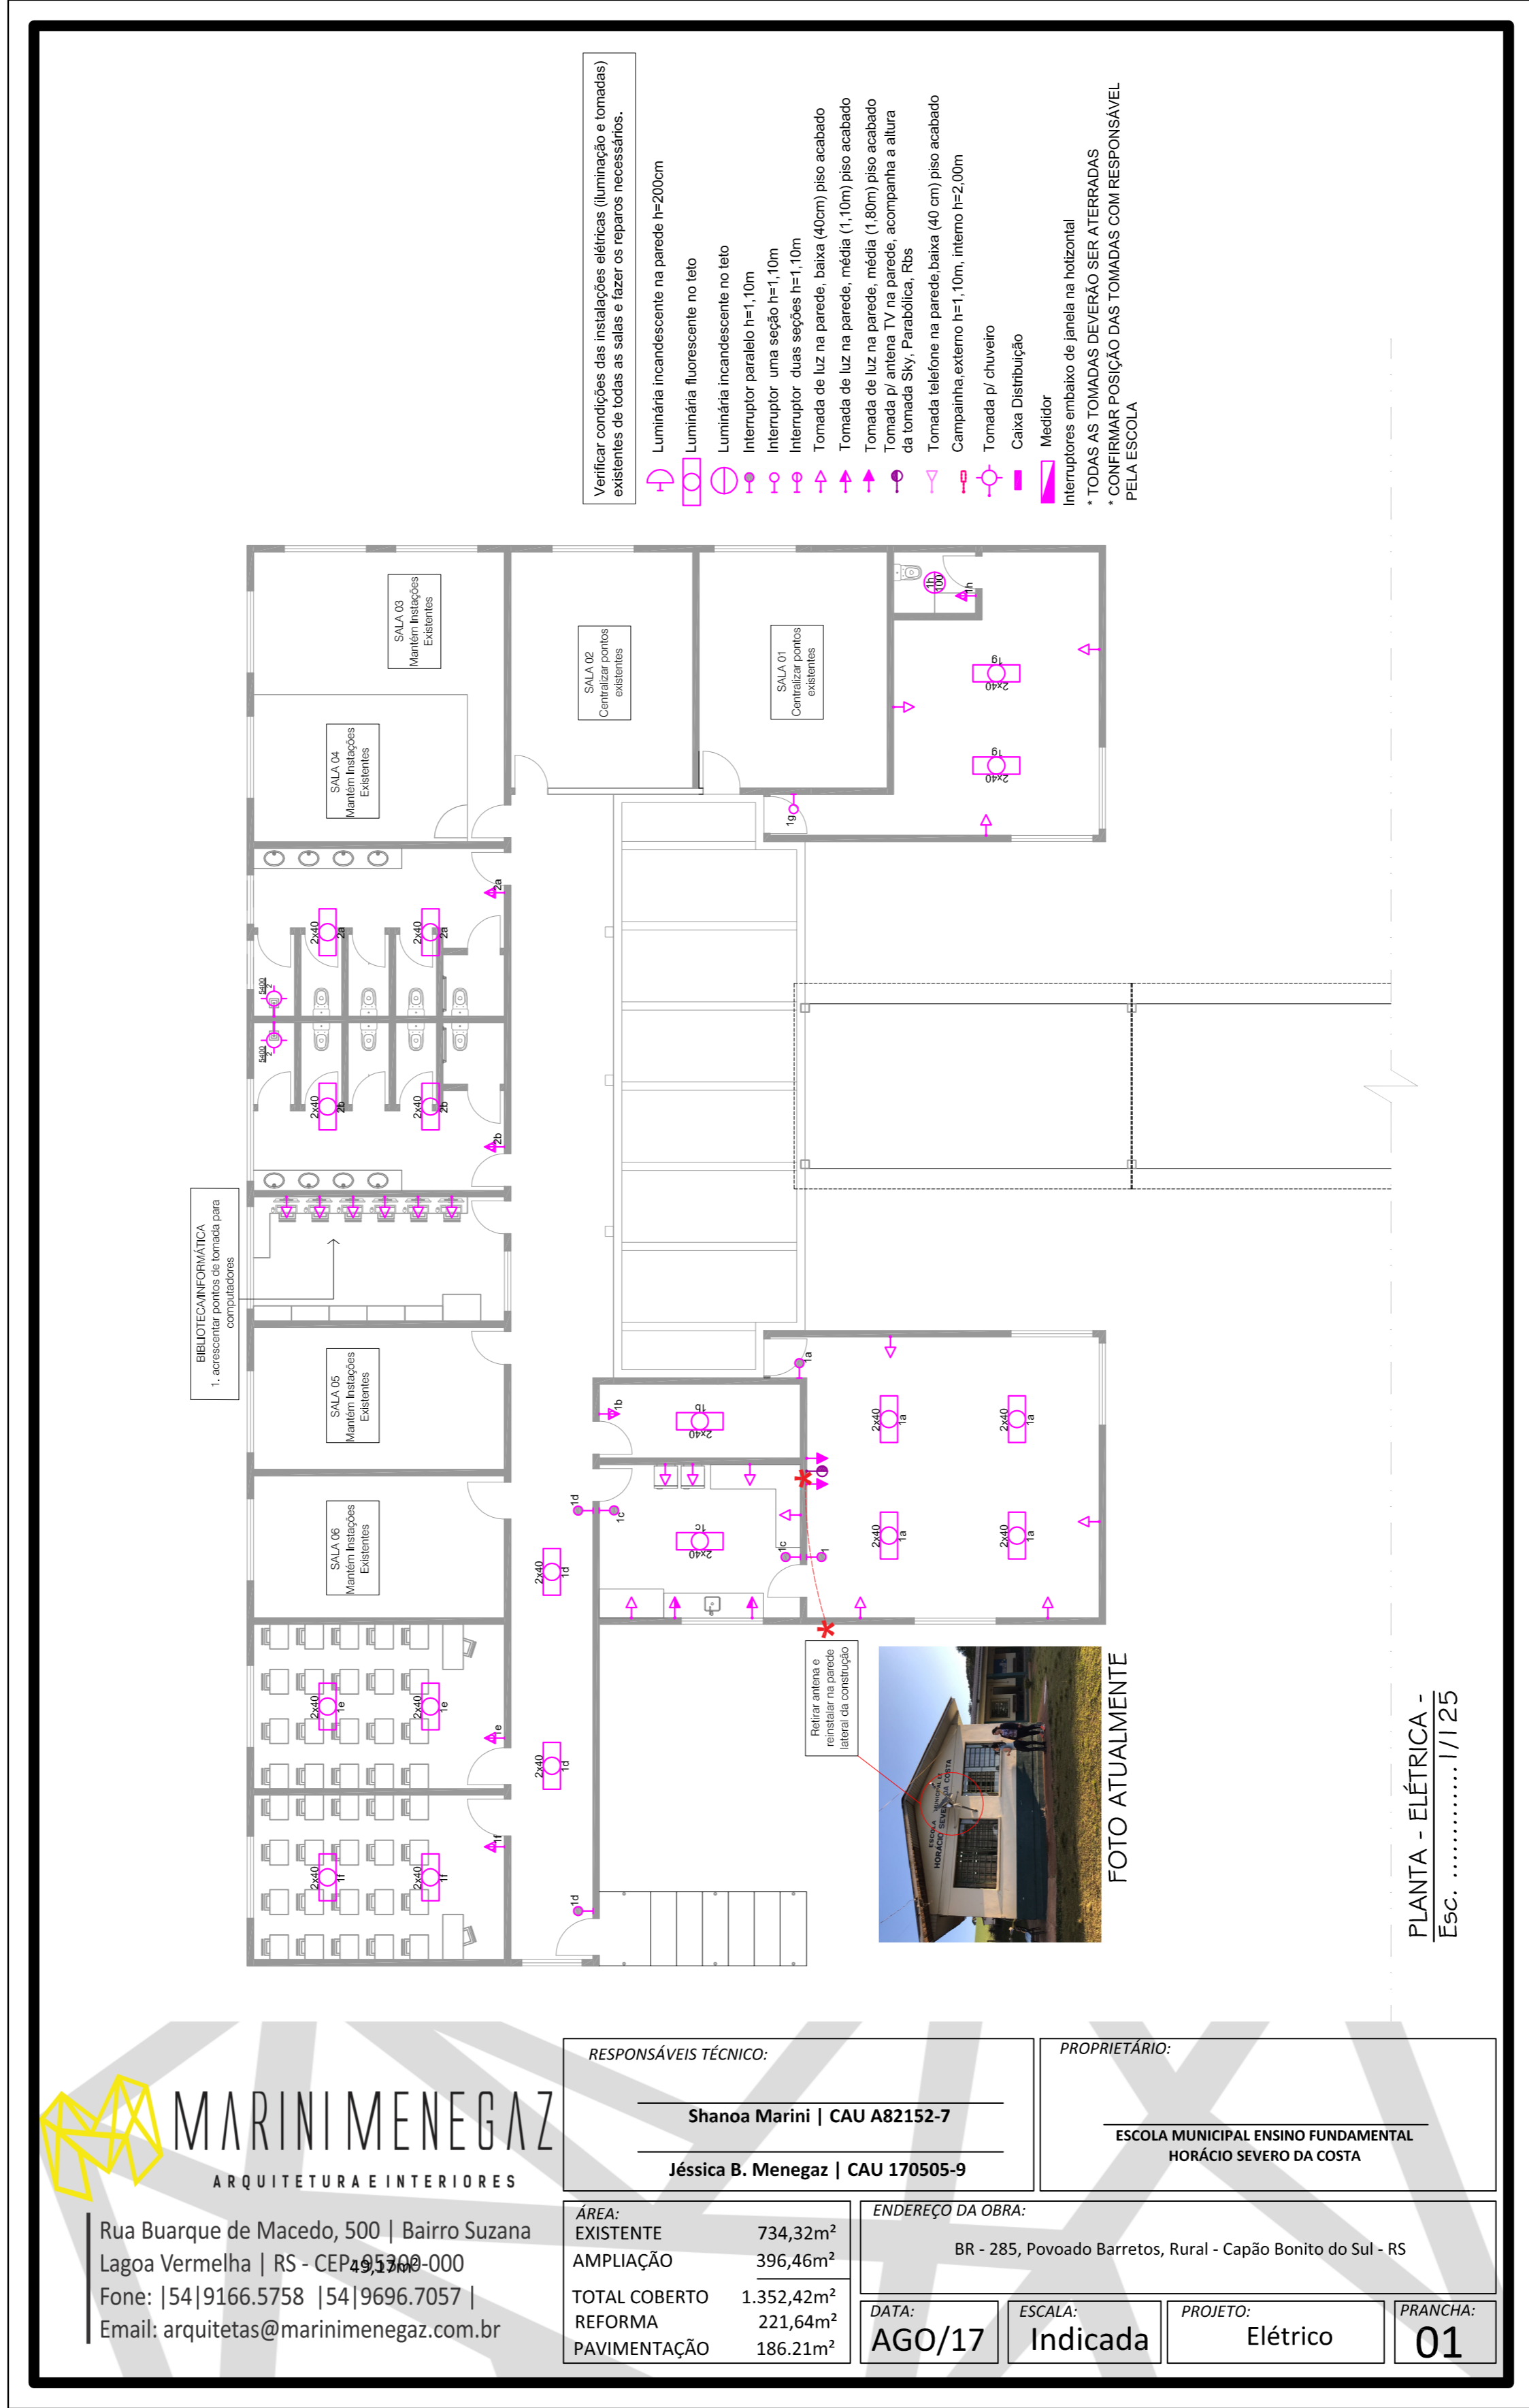
- Verificar condições das instalações elétricas (iluminação e tomadas) existentes de todas as salas e fazer os reparos necessários.
- ☐ Luminária incandescente na parede h=200cm
 - ☐ Luminária fluorescente no teto
 - ☐ Luminária incandescente no teto
 - ☐ Interruptor paralelo h=1,10m
 - ☐ Interruptor, uma seção h=1,10m
 - ☐ Interruptor, duas seções h=1,10m
 - ☐ Tomada de luz na parede, média (40cm) piso acabado
 - ☐ Tomada de luz na parede, média (1,80m) piso acabado
 - ☐ Tomada de luz na parede, média (1,10m) piso acabado
 - ☐ Tomada de luz na parede, baixa (40cm) piso acabado
 - ☐ Tomada de luz na parede, baixa (40cm) piso acabado
 - ☐ Campanha externa h=1,10m, mesmo h=2,00m
 - ☐ Tomada ar chuveiro
 - ☐ Caixa Distribuição
 - ☐ Medidor
- Informações embaixo de janela na horizontal
- * TODAS AS TOMADAS DEVERÃO SER ATERRADAS
- * CONFIRMAR POSIÇÃO DAS TOMADAS COM RESPONSÁVEL PELA ESCOLA.
